## **Restaurátori dokumentáció**

### **Weischet Hugó: Paraszt férfi, Rezes Molnár Lajos: Búzavirág, Jakuba János: Parasztudvar olajfestmények restaurálásáról**

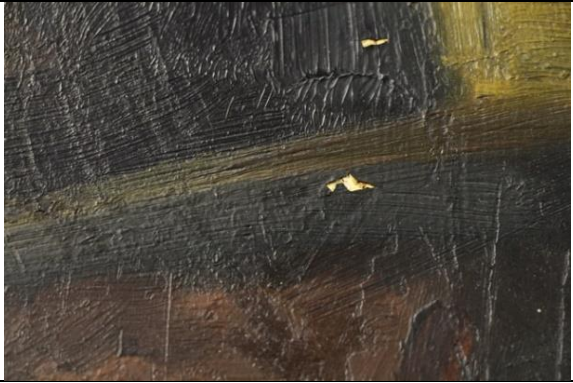
| <p>Lepattogzott festékhiány.</p> | <p>Levált, hiányos felület.</p> |

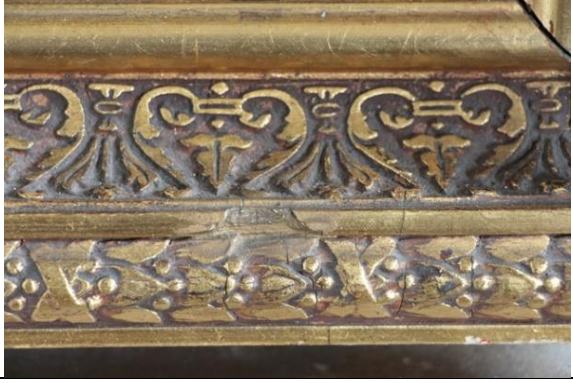
| <p>Hiányos, lepattant keretrészlet.</p> | <p>Sérült, hiányos keret sarok.</p> |

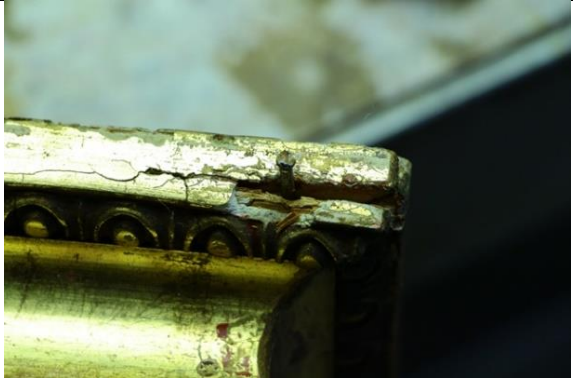
| Szegettől szétrepedt sarokrész. | Bognárfejű szeggel megerősített sarok. |

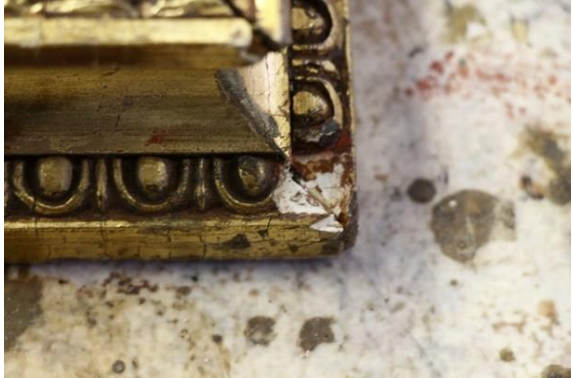
| Levált sordísz az egyik sarkon. | Száradás miatt szétnyílt sarok. |

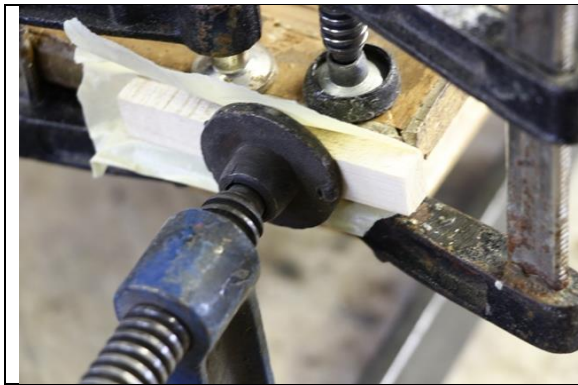
Elrepedt sarok összeragasztás közben.

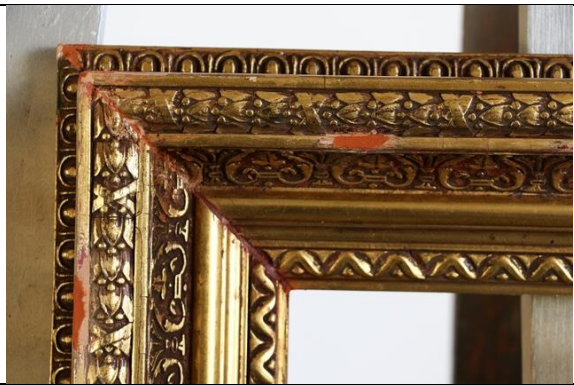
Hiányok tömítése és kittelése.

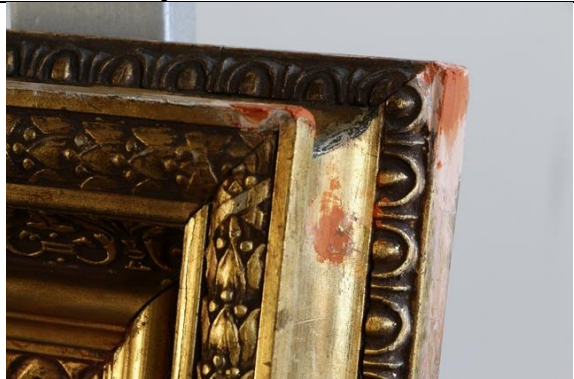
Sérült, hiányos sarok kittelve.

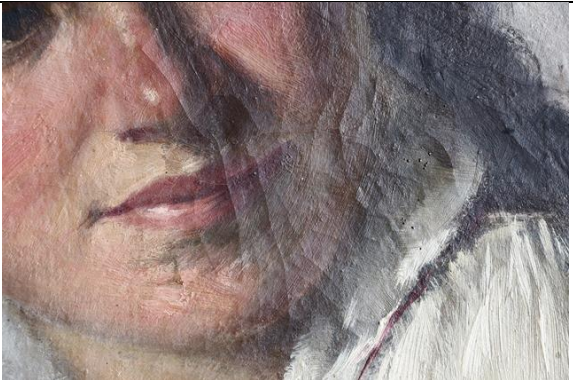
| Részlet a kagylósan repedezett arcról. | Részlet a kezekről. |

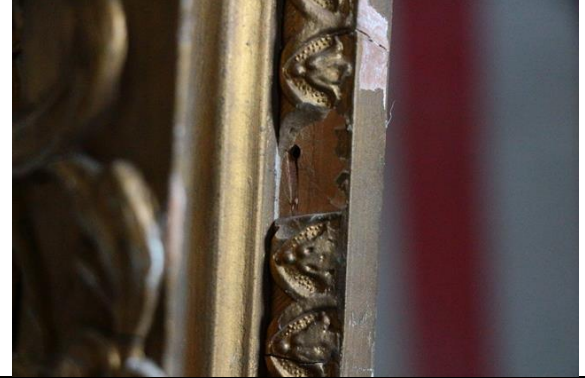
| Sordísz hiány a keret szélén. | Kopott, pergó, hiányos felület. |

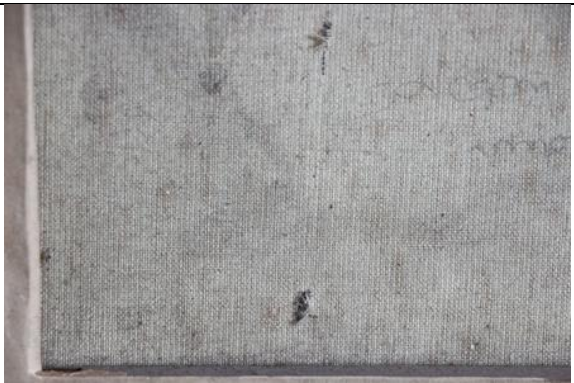
| A kép hátoldala. | Átszakadt vászon hátoldalról. |

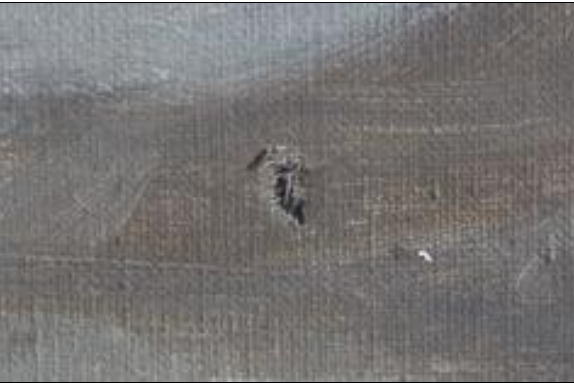
| Függőleges irányú sérülés előlről. | Átszakadt rész kinagyítva. |

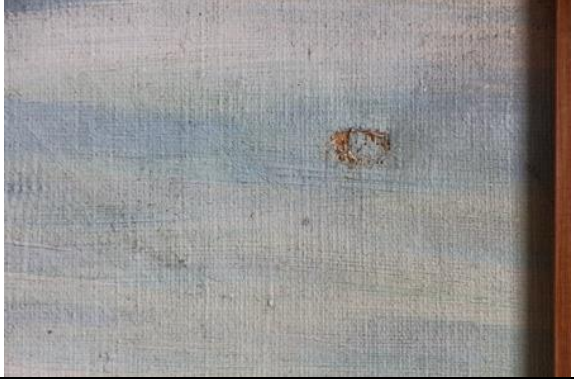
| Átszakadt sérülés a háztető fölött. | Hátul enyvvel és papírral rögzített átszakadás. |

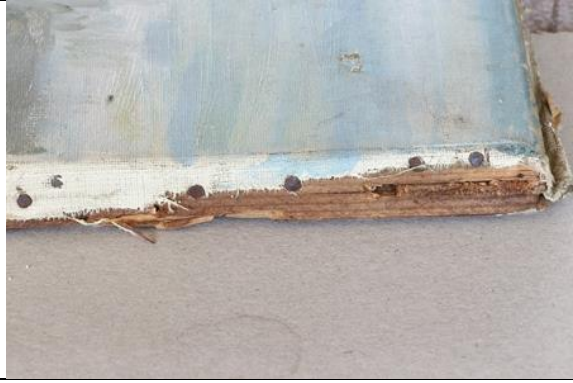
| Hiányos, sérült húzószél. | Enyvvvel felragasztott papírdarab. |

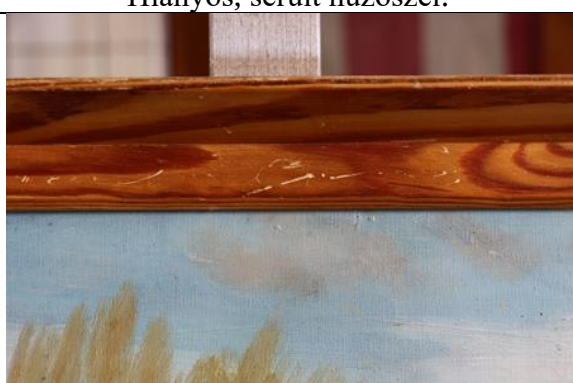
| Megsérült lakk a díszkereten. | Papírra rögzített leltári adatok. |

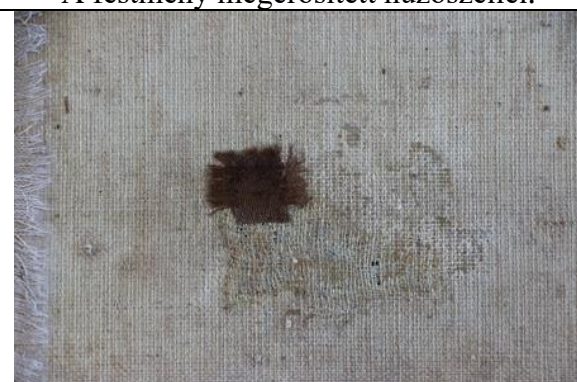
Bevával felragasztott folt egy szakadáson.

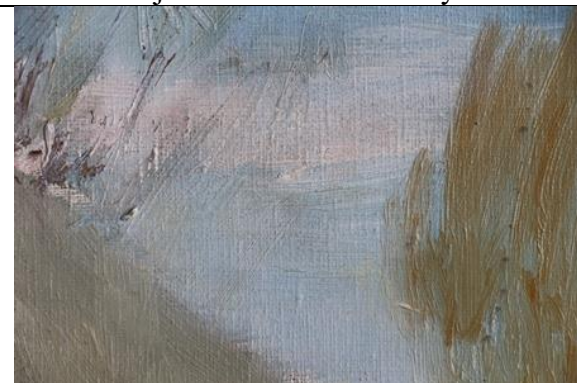
Retusált rész a háztető fölött.
