## **Restaurátori dokumentáció**

### **Weischet Hugó: Paraszt férfi, Rezes Molnár Lajos: Búzavirág, Jakuba János: Parasztudvar olajfestmények restaurálásáról**

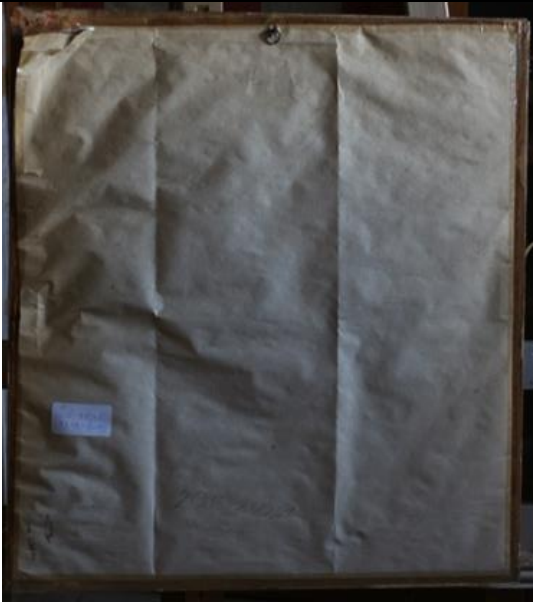
| A festmény hátoldala restaurálás előtt. | Régi újság 1943-ból bontás közben. |

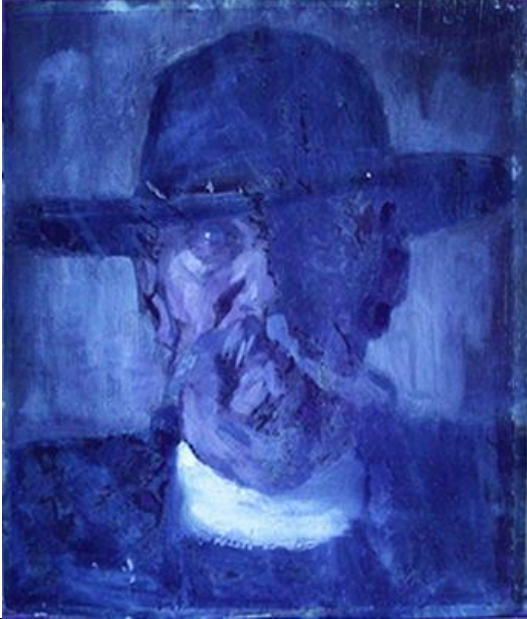
| <p>UV felvétel.</p> | <p>Lepattogzott festékhiány.</p> |

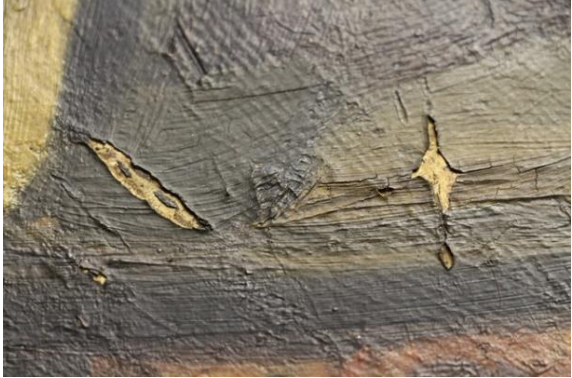
Több helyen a feltáskásodott festék lepergett, hiányos, de a festékréteg általában jól kötött az alapozott papír hordozóhoz. Elszennyeződött, enyhén megbarnult, vékony lakkréteg fedi a képet.

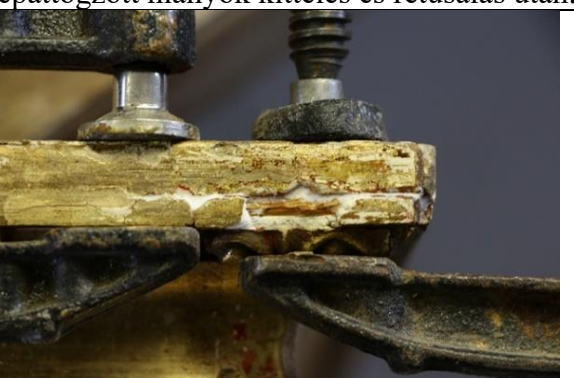
**Díszkeret:** Többszörösen javított, bronzporral átkent, metálaranyozott futó díszkeret. A rátét dísz blondell masszából készült, ami a száradás következtében összerepedezett és számos helyen elengedett. A fa összeszáradása miatt a sarkok szétnyíltak és jelentős repedések keletkeztek.

| Lepattogzott hiányok kittelés és retusálás után. | Elrepedt sarok összeragasztás közben. |

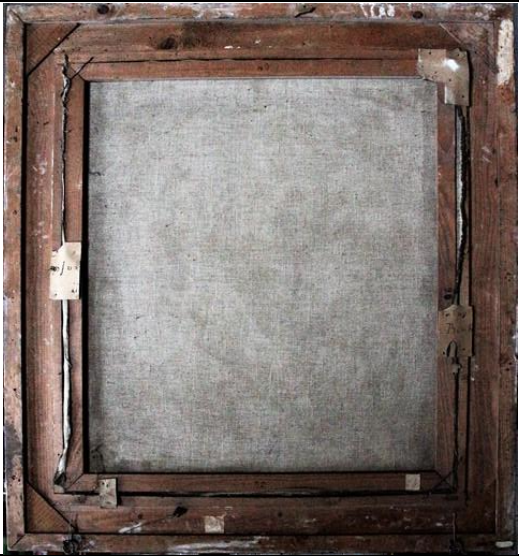
| A kép hátsó oldala. | Jobb sarok részlet hátulról. |

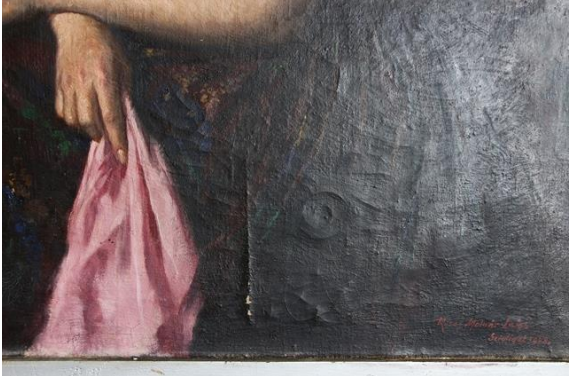
| A kendő melletti függőleges irányú feltáskásodás. | Festékhány és kagylós feltáskásodás. |

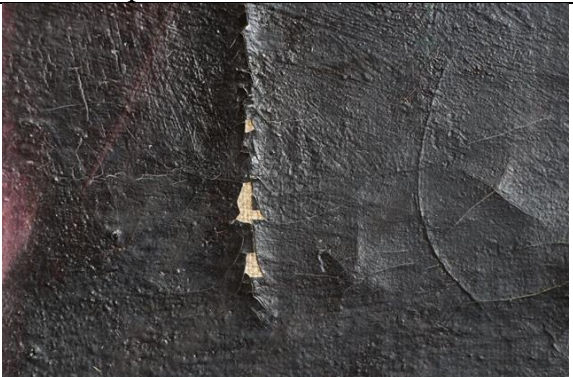
| Festékhány és kagylós feltáskásodás. | Keresztirányú repedés mentén lazán kötött festékréteg. |

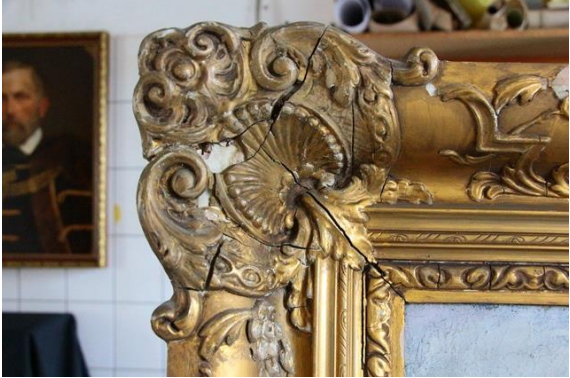
| Repedések és hiányok a díszkereten. | Hiányos ornamentika. |

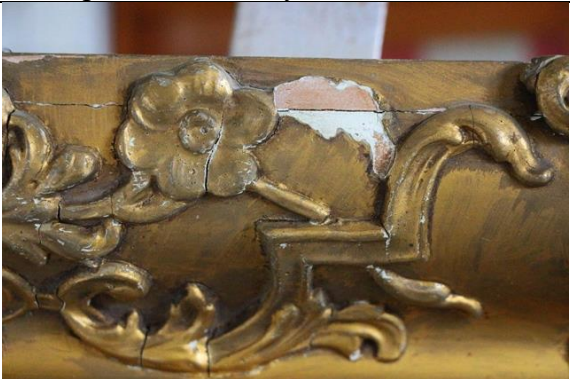
| Hiányos ornamentika. | Hiányos ornamentika. |

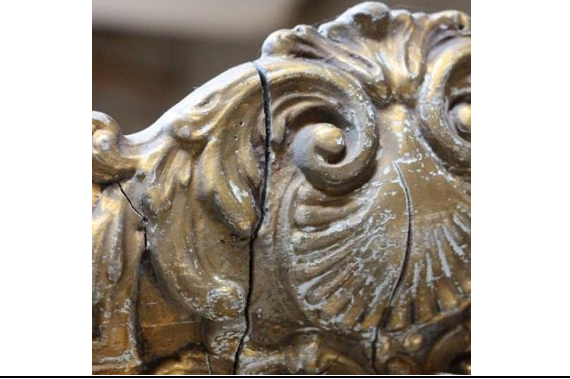
| Repedések a díszkereten. | Repedések a díszkereten. |

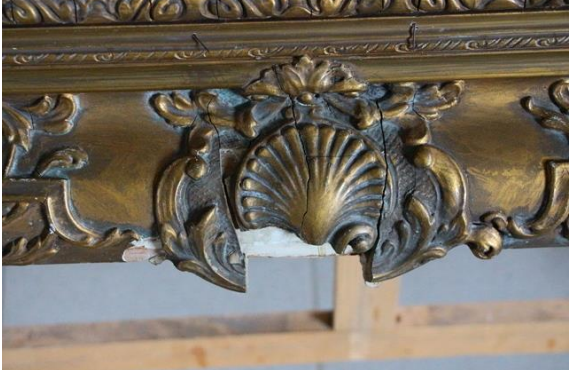
| Hiányos díszítő elem. | Lepattogzott keretszél. |

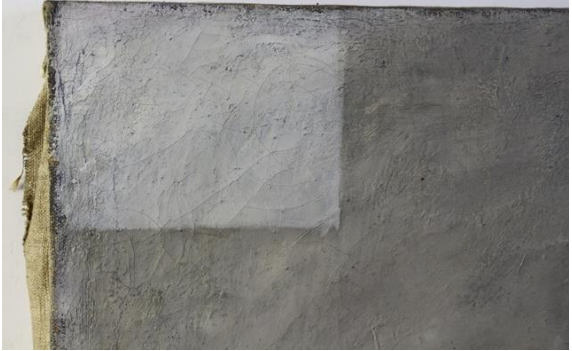
A festékréteget elszennyeződött, enyhén megsárgult, vékony lakkréteg fedi.

| Tisztítás közben. | A festmény félbe tisztítva. |

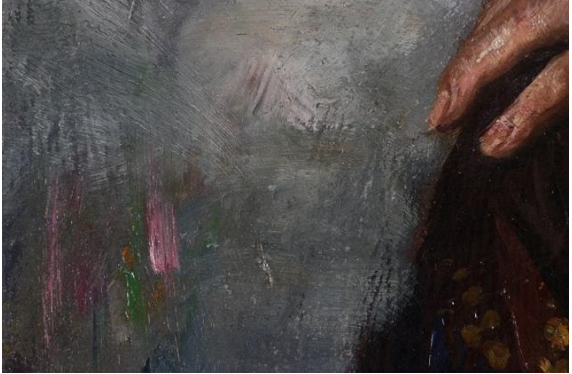
| Pergő részek visszavasalása után. | A festmény restaurálás után. |

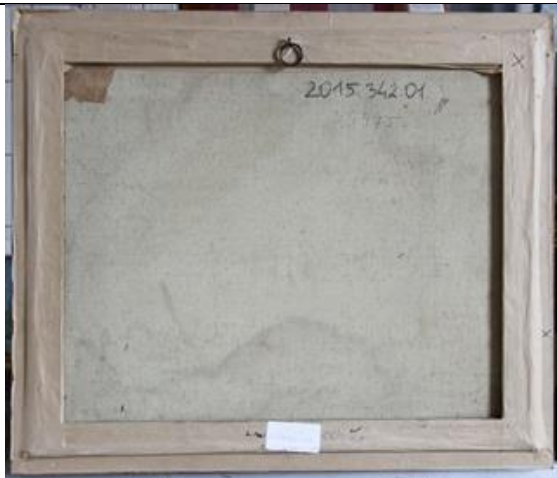
| A kép hátoldala. | Átszakadt vászon hátoldalról. |

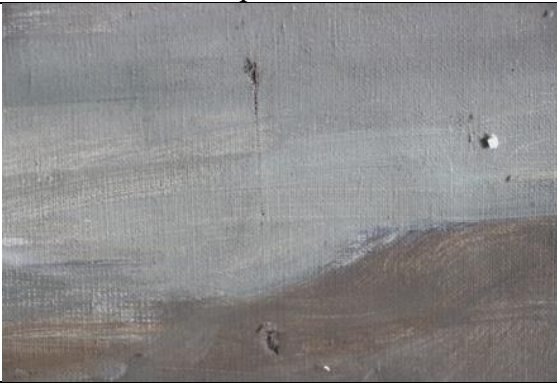
| Függőleges irányú sérülés előlről. | Átszakadt rész kinagyítva. |

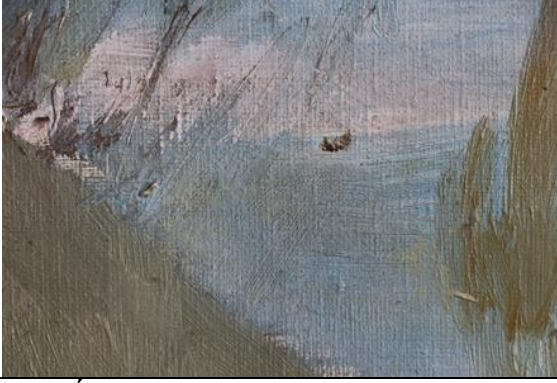
| Átszakadt sérülés a háztető fölött. | Hátul enyvvel és papírral rögzített átszakadás. |

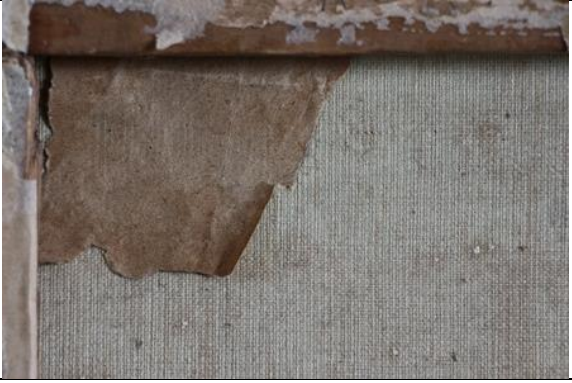
| Hiányos, sérült húzószél. | Enyvvvel felragasztott papírdarab. |

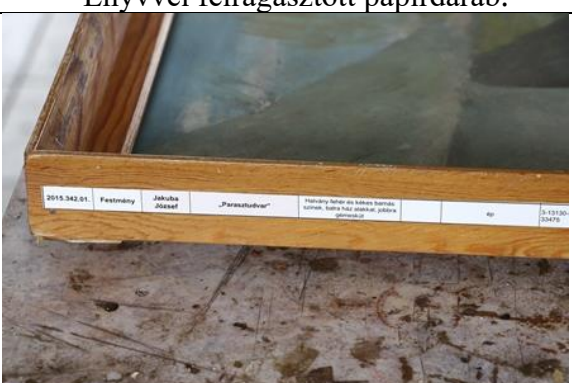
| Megsérült lakk a díszkereten. | Papírra rögzített leltári adatok. |

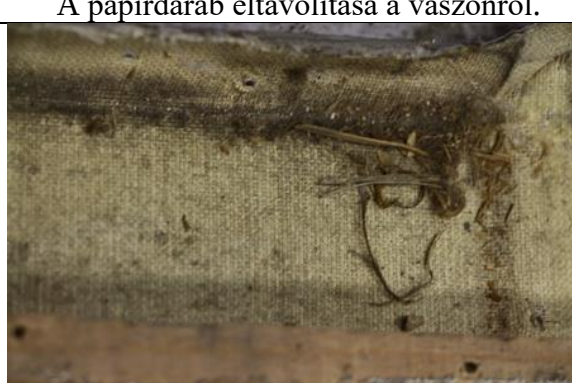
| A papírdarab eltávolítása a vászonról. | A feszítőrámá alatt felgyülemlett kosz. |
